Versuche zum Einfluss von Bewuchs auf die Erosionsbeständigkeit von Hochwasserschutzdämmen

Walter Lammeranner*, Michael Obriejetan, Florin Florineth

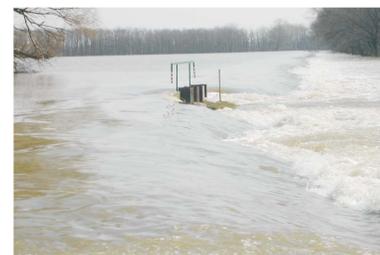
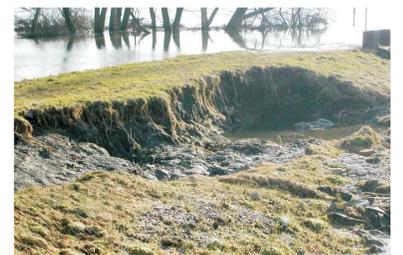
Abb. 2 und 3: Dammüberströmung und Schäden beim Marchhochwasser 2006 (Quelle: via-donau).

Beim Marchhochwasser 2006 kam es durch Überströmung der Hochwasserschutzdämme an mehreren Stellen zu Erosion und in Folge zu Dammbürchen (siehe Abb. 2 und 3). Einen wichtigen Anteil an der Erosionsstabilität von Dammböschungen hat die Vegetation. Im Rahmen des Projekts „Gehölzstrukturen an Hochwasserschutzdämmen“ wird deshalb der Einfluss von ingenieurb biologischen Bauweisen mit Gehölzen auf ihre erosionsstabilisierende Wirkung hin untersucht. Wie ebenfalls durchgeführte Wurzeluntersuchungen an Weidenspreitlagen zeigten, bilden diese einen dichten Verbund an feinem Wurzelwerk (siehe Abb. 4 und 5). Nun wird in Freiland-Überströmungsversuchen getestet wie sich die Weidenspreitlagen im Vergleich zu einer Gräser-Kräuter Narbe auf die Erosionsstabilität auswirken.

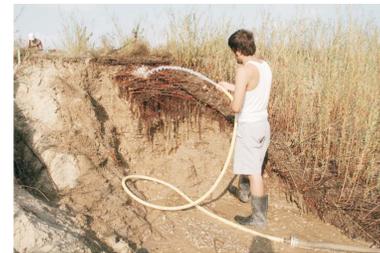
Abb. 4: Freispülen der Wurzeln (Deutsch-Wagram, September 2009).

Bei der ersten Überströmung der Weidenspreitlagen (2008) kam es stellenweise zu leichten Freispülungen der obersten Feinwurzeln. Dieser Effekt konnte auch bei den folgenden Überströmungsversuchen 2009/10 beobachtet werden, jedoch zeigte sich auch bei längerer Überströmungsdauer kein tiefreichender Bodenabtrag (siehe Abb. 9). Weidenspreitlagen bieten demnach bei den bislang getesteten Belastungsszenarien (max. 50 l Wasser pro lfm über einen Zeitraum von 3 Stunden) einen guten Erosionsschutz.

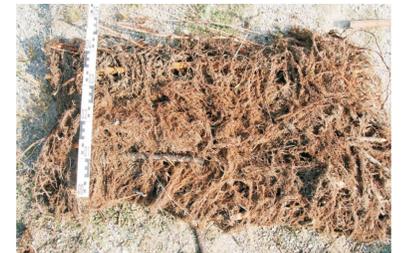
Abb. 5: Freigelegtes dichtes Feinwurzelsystem der Weidenspreitlagen (Deutsch-Wagram, August 2009).

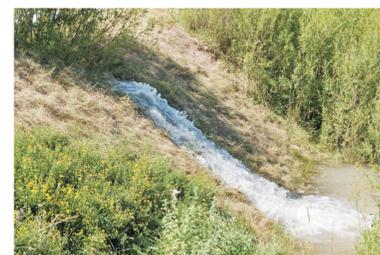
Abb. 6: Überströmung der Gräser-Kräuter-Vegetation mit 50 l pro Sekunde und lfm Damm (Deutsch-Wagram, Juli 2010).

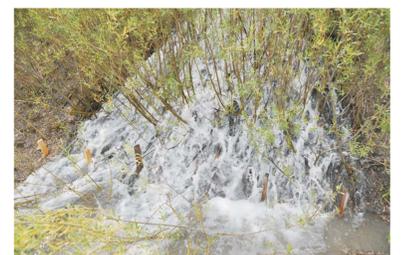
Abb. 7: Überströmung der Weidenspreitlage-längs mit 50 l pro Sekunde und lfm Damm (Deutsch-Wagram, Juli 2010).

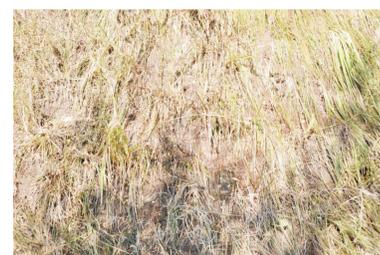
Abb. 8: Bodenabtrag an der Gräser-Kräuter Böschung nach 3 Stunden Überströmung und einer Belastung von 50 l/s pro lfm Damm (Deutsch-Wagram, Juli 2010).

Bei den Überströmungsversuchen 2008/09 zeigt sich, dass die Gräser-Kräuter Vegetation bei kurzzeitiger Überströmung schadlos bleibt. Bei längerer Belastung bzw. erhöhter Wassermenge (2010) konnte ein geringer Bodenabtrag beobachtet werden (siehe Abb. 8).

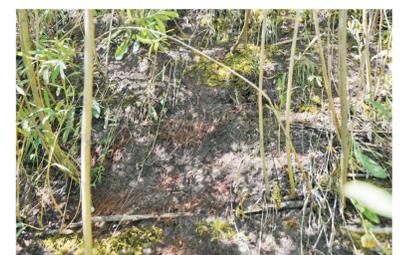
Abb. 9: Weidenspreitlage quer nach 3 Stunden Überströmung und einer Belastung von 50 l/s pro lfm Damm - freigespülte Feinwurzeln (Deutsch-Wagram, Juli 2010).
