Untersuchungen zum Einfluss von Gehölzstrukturen auf die Durchsickerung von Hochwasserschutzdämmen

Walter Lammeranner*, Michael Obriejetan, Florin Florineth

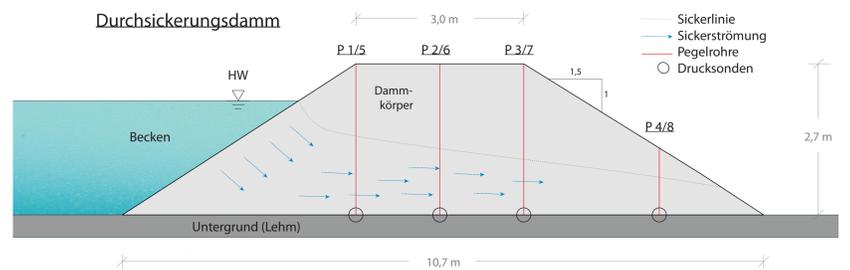
Abb. 1: Schematische Darstellung des Durchsickerungsdamms inkl. Lage der Pegelrohre und Drucksonden im Dammkörper.

Für die Untersuchungen wurden in Deutsch-Wagram (NÖ) zwei Versuchsdämme errichtet. Diese bilden ein Becken, welches für die Versuche eingestaut werden kann. Die Dämme wurden in Homogenbauweise mit einem Proctorverdichtungsgrad von $D_{pr} = 97\%$ bzw. einer Trockendichte von $1,97 \text{ g/cm}^3$ errichtet. Einer der beiden Dämme ist dabei als Durchsickerungsdamm konzipiert. Durch das Einbringen einer 1,5 m breiten Trennschicht aus tonigem Baumaterial wird der Damm in zwei separate Teile gegliedert. Ein Sektor davon wurde mit einer Gräser-Kräuter Ansaat begrünt, der andere mit Weidensträuchern (*Salix purpurea* L.) in Form einer Spreitlage bepflanzt. Nach der Fertigstellung des Dammkörpers wurden je Profil vier Pegelrohre eingeschlagen (siehe Abb. 1 bis 3). Diese sind mit Drucksonden ausgestattet, um die Höhe der Sickerlinie und damit die Durchsickerungsfront in Abhängigkeit der Vegetationsform zu messen. Im Rahmen von Durchsickerungsversuchen wird Wasser in das Becken der Versuchsanlage gepumpt und der Wasserstand im Becken mit einem Ultraschallsensor registriert und überwacht (siehe Abb. 4). Mehrwöchige Einstauversuche wurden bislang in der 2. Vegetationsperiode (2008) sowie in der 4. Vegetationsperiode (2010) durchgeführt (siehe Abb. 5).

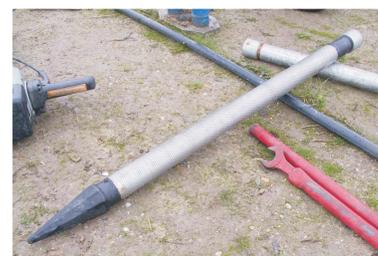
Abb. 2: Pegelrohr vor dem Einbau (Deutsch-Wagram, November 2007)

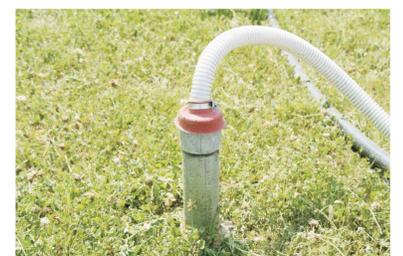
Abb. 3: Pegelrohr mit eingebauter Sonde (Deutsch-Wagram, Juni 2008)

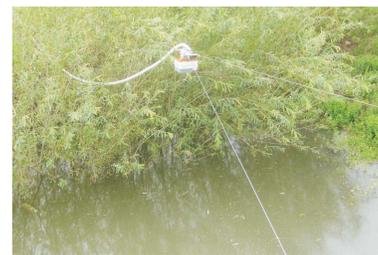
Abb. 4: Ultraschallsensor zur Messung des Wasserspiegels im Becken (Deutsch-Wagram, August 2010)

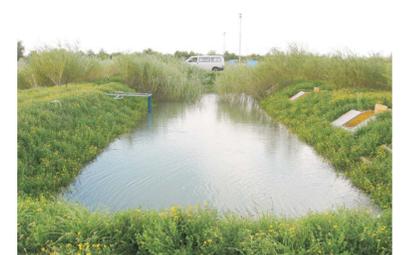
Abb. 5: Eingestautes Becken (Deutsch-Wagram, August 2010)

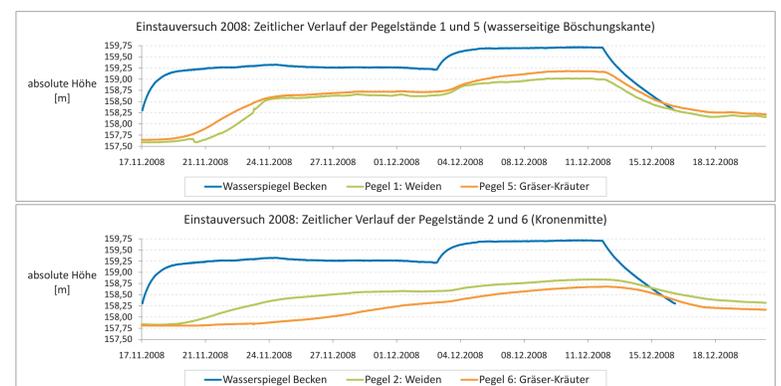
Abb. 6 und 7: Zeitlicher Verlauf ausgewählter Pegelstände während eines Einstauversuchs 2008

Da mögliche Auswirkungen der Gehölzwurzeln erst mit zunehmender Entwicklung der Vegetation erwartet werden können, sind die Untersuchungen zur Durchsickerung langfristig angelegt. So sind die Ergebnisse der ersten Versuche als Datengrundlage zu sehen mit denen spätere Messungen verglichen werden können. Die Ergebnisse der ersten Einstauversuche 2008 und 2010 sind bei beiden Bewuchsformen ähnlich. Der zeitliche Verlauf der Pegelhöhen ist beispielsweise in den Abbildungen 6 und 7 für einen Einstauversuch 2008 und in den Abbildungen 8 und 9 für einen Einstauversuch 2010 dargestellt. Exemplarisch zeigen die Abbildungen 10 und 11 die Sickerlinien bei beiden Bewuchsformen zu zwei verschiedenen Zeitpunkten eines Einstauversuchs 2010. In den nächsten Jahren wird weiteruntersucht, ob das zunehmende Wurzelwachstum der Gehölze einen Einfluss auf die Durchsickerung hat.

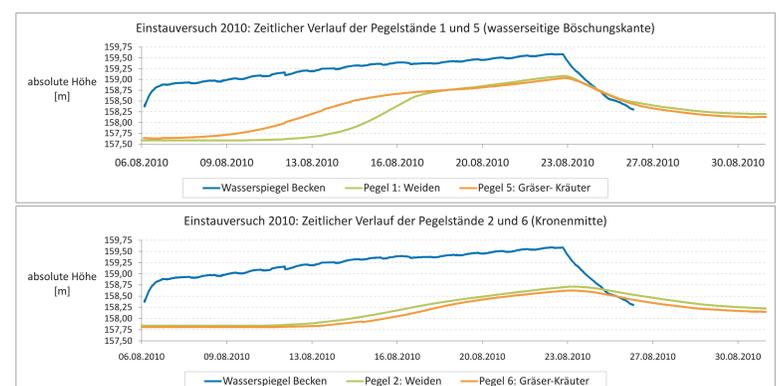
Abb. 8 und 9: Zeitlicher Verlauf ausgewählter Pegelstände während eines Einstauversuchs 2010.

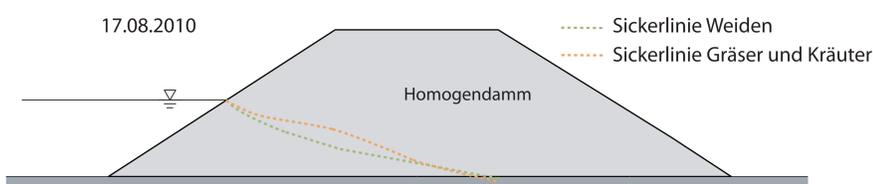
Abb. 10: Höhenvergleich der Sickerlinien nach 11 Tagen eines Einstauversuchs 2010.

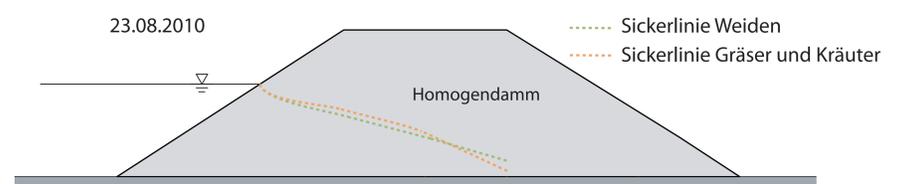
Abb. 11: Höhenvergleich der Sickerlinie nach 17 Tagen eines Einstauversuchs 2010.
